オランダで大洪水

ir T. F. van Dijk (Theo) | HTG 社長

1995年1月から2月にかけて、ヨーロッパでは今世紀最悪とも言われる洪水が起きた。原因は大雨と気温上昇による融雪といわれている。低平地防災研究センターとの交流が深いオランダの技術者から洪水の報告が送られてきたので以下に報告する。

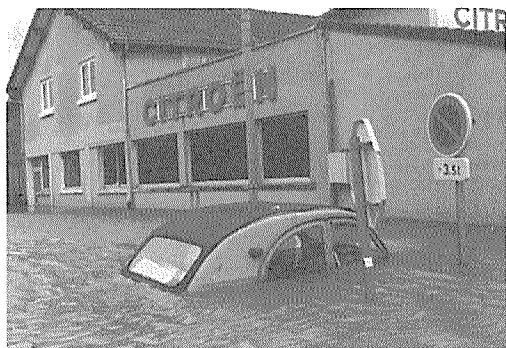
写真—1 水につかったシトロエン

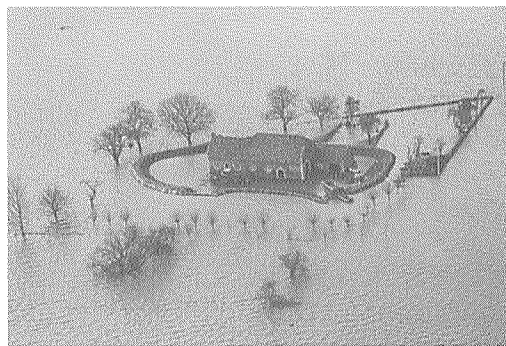
写真—2 孤立した民家
